Jantes alliage

LES JANTES "À BÂTONS"

Une affaire de spécialistes

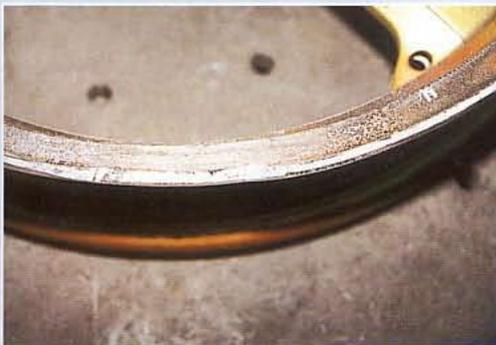
1. Les dommages suite à chocs sur une jante à bâtons peuvent se traduire par des déformations, des déchirements dans le métal ou tout simplement par des arrachements de matière qui ne sont préjudiciables qu'à l'esthétique. C'est le cas de cette roue qui a subi un arrachement de métal sur le bord de sa jante suite à une glissade. C'est le dégât le plus facile à réparer.

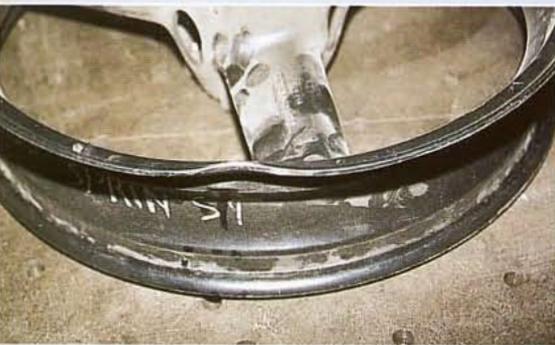
4. Autre type de dégât très fréquent : la déformation de la jante. Ici, c'est une roue de Triumph qui a "tapé". Précisons au passage que, très souvent, les roues d'européennes sont plus difficilement réparables que leurs homologues japonaises à cause d'une fonderie de moindre qualité.

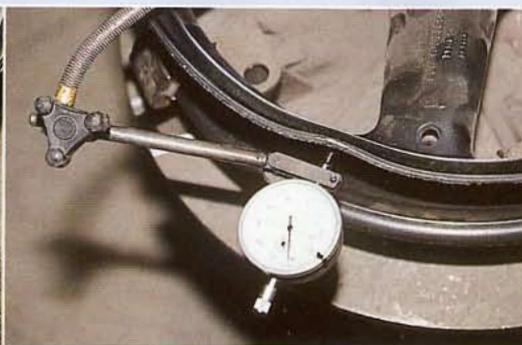
5. Quels que soient les dégâts, chaque roue endommagée est avant toute intervention examinée avec soin et mesurée au niveau du voile et du saut pour déterminer précisément les valeurs et emplacements des déformations.

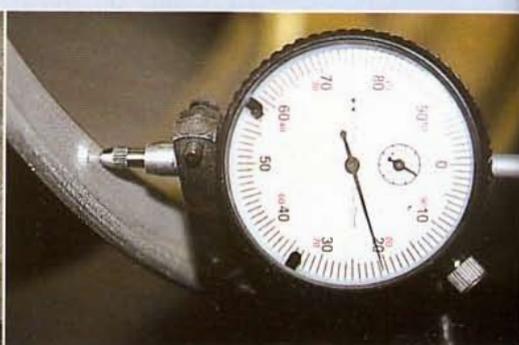
18. La tolérance maximale admissible pour le voile d'une roue est de 5/10^e de millimètre. C'est le chiffre généralement admis par les constructeurs. Mais RC3D met un point d'honneur à descendre en dessous de cette tolérance. Ainsi, notre roue de Triumph après réparation présente un voile de seulement 2/10^e.

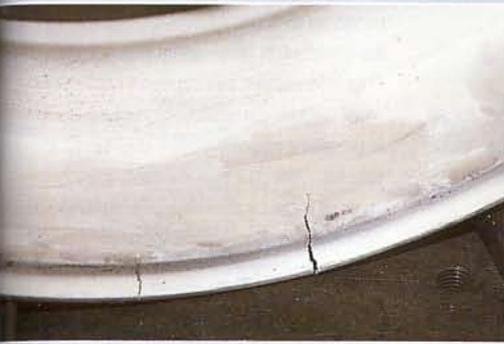
7. Troisième type de dégâts sur une roue : la casse pure et simple de la jante. C'est le dégât le plus spectaculaire mais ce n'est pas forcément le plus grave, ou tout au moins le plus difficile à circonscrire.

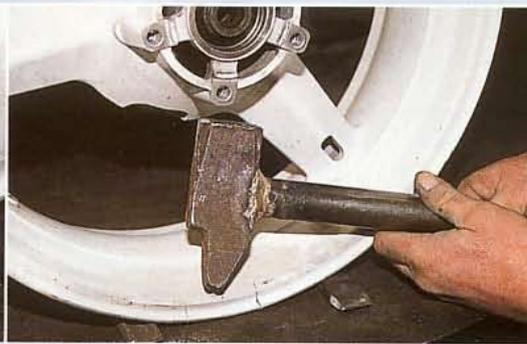
8. Souvent, ce type de fêlure apparaît après une tentative de redressement à froid d'une déformation de la jante. Attention : c'est exactement ce qu'il ne faut pas faire !

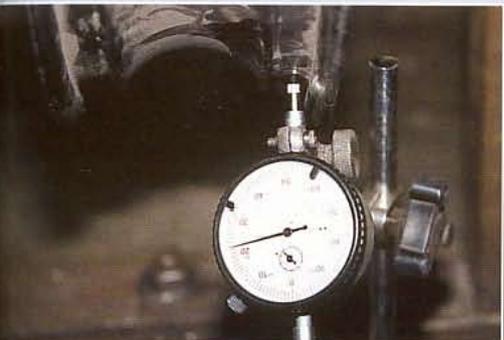
19. La même tolérance de 5/10^e de millimètre est appliquée pour le saut, c'est-à-dire la mesure prise au set de la roue, là où le pneu repose. Là encore, le contrôle révèle une tolérance inférieure puisque le comparateur affiche 21/100^e de saut.

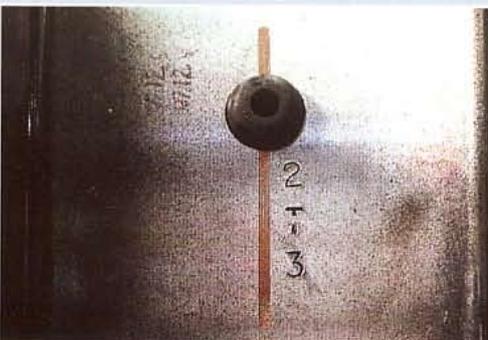
20. Chaque roue une fois terminée reçoit l'estampille RC3D. Les chiffres frappés à froid sur le fond de la jante, à proximité du trou de la valve, indiquent le voile et le saut après réparation ; ici, 2 et 3/10^e. C'est une signature qui est aussi la garantie pour le client d'avoir une roue qui est géométriquement aux normes du constructeur.
