MOTO DÉCLARÉE ÉPAVE : COMMENT LA SAUVER

LE MENSUEL PRATIQUE DU MOTARD

MENSUEL - N° 140 - OCTOBRE 2001

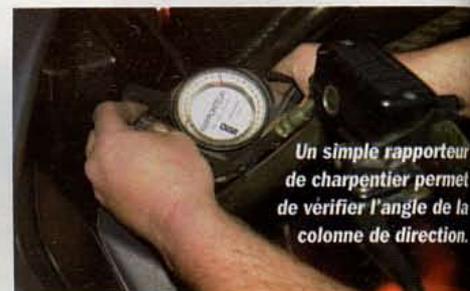
Un simple rapporteur de charpentier permet de vérifier l'angle de la colonne de direction.

plus ou moins 1 degré. Pour le contrôler, procurez-vous un rapporteur d'angle à bulle (100 F environ). Sur une moto, il y a une constante : on trouve toujours une partie perpendiculaire à l'axe de la colonne. Ce peut être comme ici le pontet de fixation du guidon. On démonte donc ces fixations, et on applique le rapporteur sur la partie du té supérieur. Que lit-on ? 62°. Ah zut, chez Honda ils donnent 28°, c'est vachement tordu alors... Mais non, il faut bien évidemment retrancher ces 62° de 90° de la perpendicularité. Et on trouve ? 28°, CQFD. Bref, notre machine est tout à fait dans les cotes d'ori-

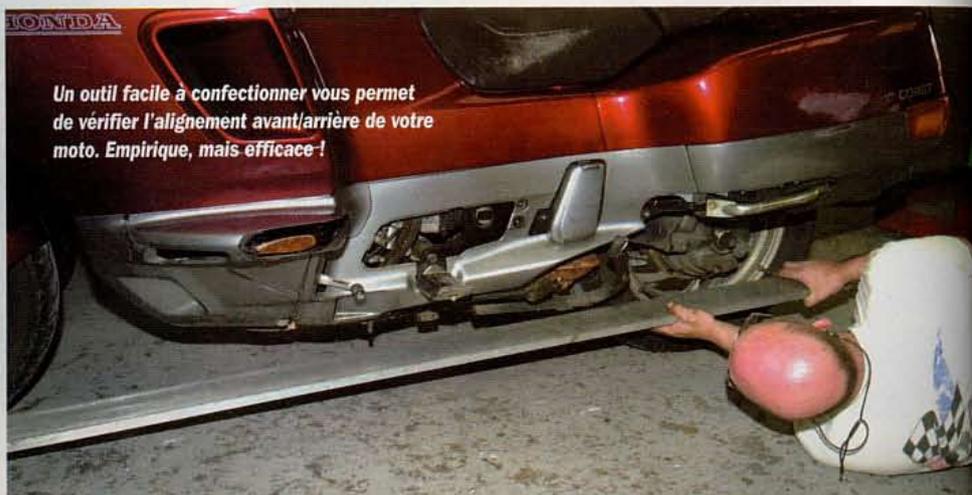
prolonge bien sûr vers l'avant de la moto. Puis vous allez mesurer, avec un simple régle, la distance qu'il y a entre la règle et le point le plus bas de la jante, la direction de la fourche étant parfaitement droite. Il faut donc être deux : un qui tient la règle à l'arrière et l'autre qui effectue la mesure. C'est bon ? Faites la même chose de l'autre côté. Si les roues sont correctement alignées, que le cadre n'a pas pris de choc, les deux valeurs doivent être identiques. Faites tourner les roues d'un demi-tour pour plus de certitude, afin éviter une éventuelle déformation. Pour notre Pacific, c'est OK... au millimètre près ! Vous reprendrez la mesure une

Un outil facile à confectionner vous permet de vérifier l'alignement avant/arrière de votre moto. Empirique, mais efficace !

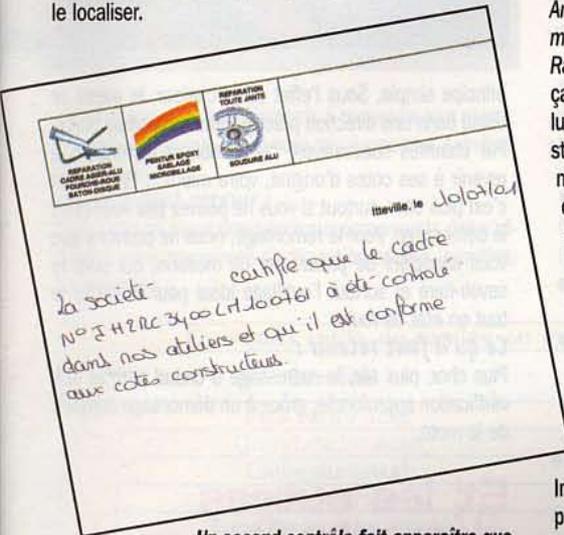
gine. Pourquoi alors le rapport d'expertise était-il totalement négatif ? D'abord, le premier bilan a fait apparaître un angle prévu de 28° et une mesure de 27° 5'. Le professionnel nous dit alors que ce n'est pas bon. Erreur, car Honda prévoit bien ces 5' de tolérance. Son bilan aurait donc dû être positif ! Nous n'avons pas de preuve, mais un concessionnaire qui vend des motos a tout avantage à vous en placer une... Qu'un contrôle soit délibérément erroné ne nous semble pas être de la fiction... D'où l'intérêt de notre méthode empirique de contre-vérification. Bon point donc, car initialement nous pensions devoir démonter notre Pacific (20 heures de main d'œuvre, soit au mieux 5 000 F). Il n'y aura en fait qu'un lifting général. Mais nous avons eu de la chance. Parfois les mesures font apparaître une différence ; donc quelque chose a été déformé. Le problème, dans ce cas, est de savoir où est la déformation.

Un second contrôle fait apparaître que notre moto est bonne pour le service !

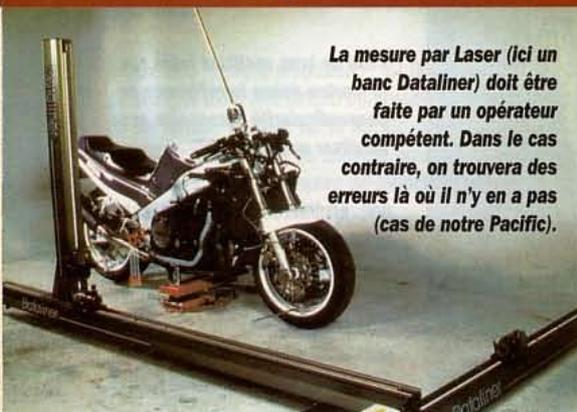
La mesure par Laser (ici un banc Dataliner) doit être faite par un opérateur compétent. Dans le cas contraire, on trouvera des erreurs là où il n'y en a pas (cas de notre Pacific).

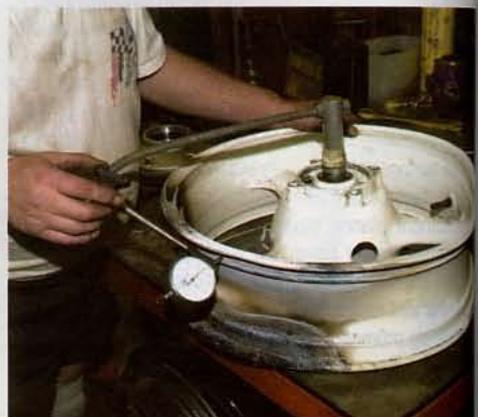
Tous les éléments abîmés à la suite d'une chute sont réparables par les mêmes méthodes. Un contrôle rigoureux atteste de leur aptitude à reprendre la route.

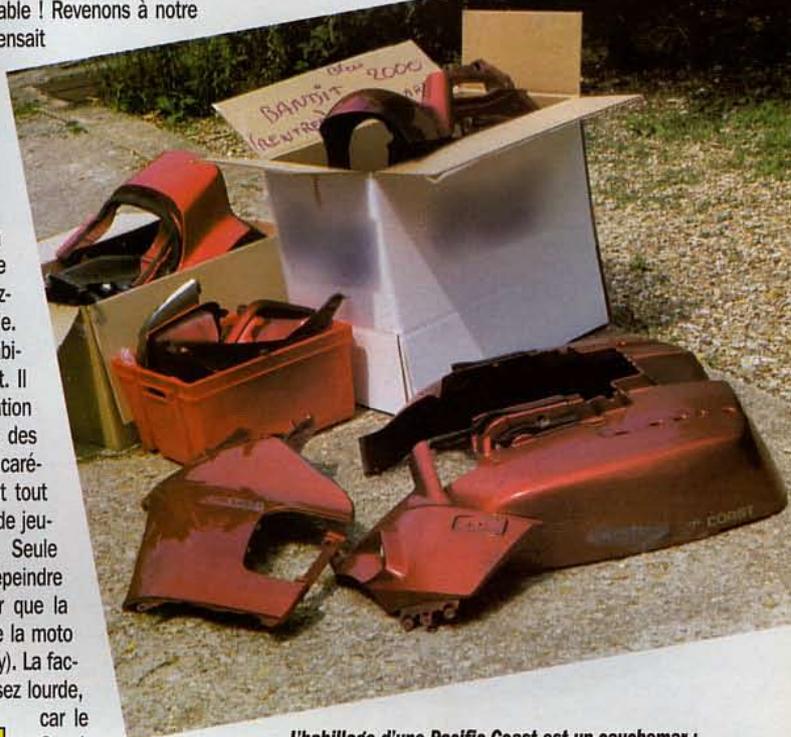
L'habillage d'une Pacific Coast est un cauchemar : 50 éléments, près de 30 000 F au total (prix neuf). Montant de la réparation totale via MOTO 2 : 7 176 F. C'est pas des économies, ça ?

car le Candy s'obtient en apposant un gris métal sur l'apprêt, puis un vernis transparent coloré (ici du rouge), et un vernis de finition incolore. Beaucoup de couches cela veut dire beaucoup de ponçages intermédiaires, de temps, donc de monnaie. Le résultat final est magnifique et aucune séquelle des dommages n'est détectable. Montant de la facture : 7 176 F TTC...

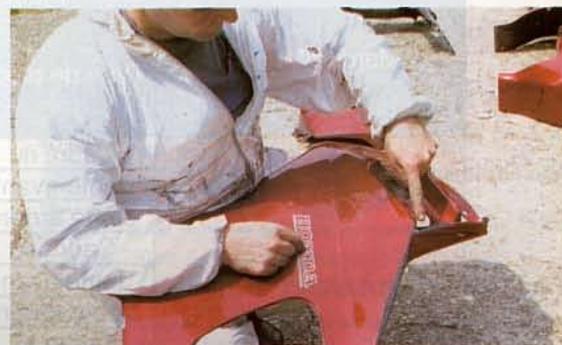
Ce flanc de carénage va nécessiter un remodelage total. Mais il n'y a rien d'impossible.
