MOTO DÉCLARÉE ÉPAVE : COMMENT LA SAUVER

LE MENSUEL PRATIQUE DU MOTARD

MENSUEL - N° 140 - OCTOBRE 2001

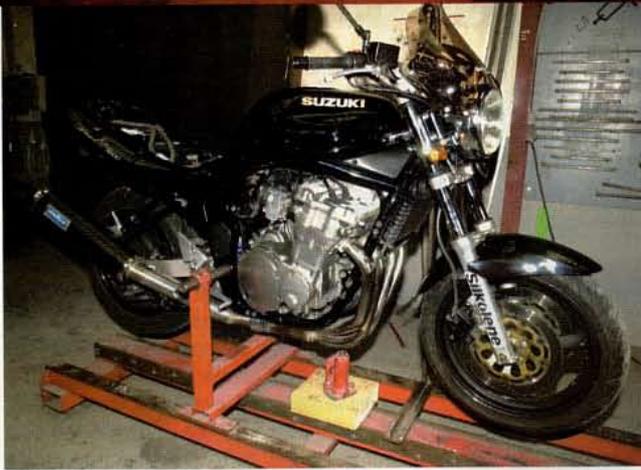
L'axe de bras oscillant bridé sur le marbre donne la référence de perpendicularité nécessaire pour localiser une déformation.

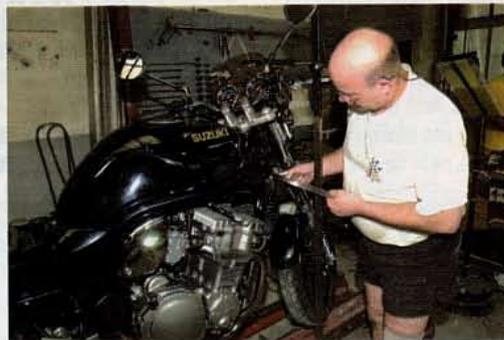
Grâce à une référence de géométrie définie par l'axe de bras oscillant, le professionnel localise la déformation. Ici, on mesure l'alignement de la colonne dans l'axe de la moto.

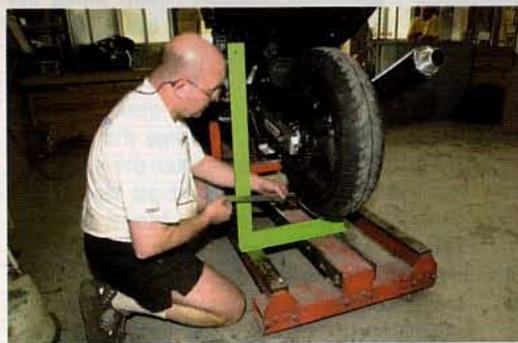
Le parallélisme de l'axe de roue arrière par rapport à l'axe de bras oscillant est contrôlé par une mesure à droite, puis à gauche.

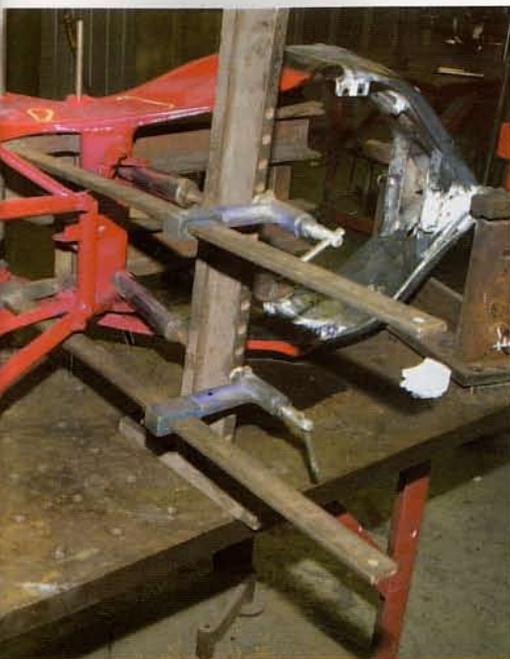
La réparation de la carrosserie et des plastiques

Une fois le squelette de la moto reconstitué, il faut lui greffer son habillage. Forcément, il a pris quelques rides dans la chute. Rien d'irréparable ! Revenons à notre PC 800. Son propriétaire pensait remplacer les pièces abîmées par du neuf. Coût : pas loin de 30 000 F ! Après avoir pris contact avec plusieurs épavistes, aucune pièce de Pacific à l'horizon. Direction un spécialiste de la carrosserie moto, après une journée pour démonter ce puzzle. Pour lui, rien d'impossible. Mais intervient le seuil de rentabilité, pour lui et pour son client. Il fera en sorte que la réparation n'excède pas 50 % du prix des pièces neuves. Les flancs de carénages, jugés irréparables, vont tout de même retrouver une seconde jeunesse. Là, on a été épaté. Seule déconvenue : l'obligation de repeindre la totalité des éléments, pour que la teinte soit homogène sur toute la moto (constante des peintures Candy). La facture va tout de même être assez lourde,
