Jantes alliage

LES JANTES "À BÂTONS"

Une affaire de spécialistes

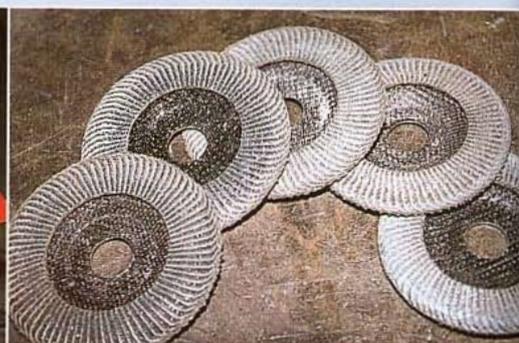
12. La différence n'est pas très visible mais sachez que le profil de chaque disque abrasif est retravaillé par RC3D à une forme particulière pour faciliter l'usinage des roues réparées.
